OCENA

STANU TECHNICZNEGO WAŁU JEZIOROWEGO
LEWEGO W KM 0+000 ÷ 5+100
I PRAWEGO W KM 0+000 ÷ 2+850

Zleceniodawca:
Wojewódzki Zarząd Melioracji
i Urządzeń Wodnych
Oddział w Warszawie
Umowa nr 409/WZMiUW/10/2017/W/K
z dnia 05.10.2017

Warszawa, listopad 2017 r.

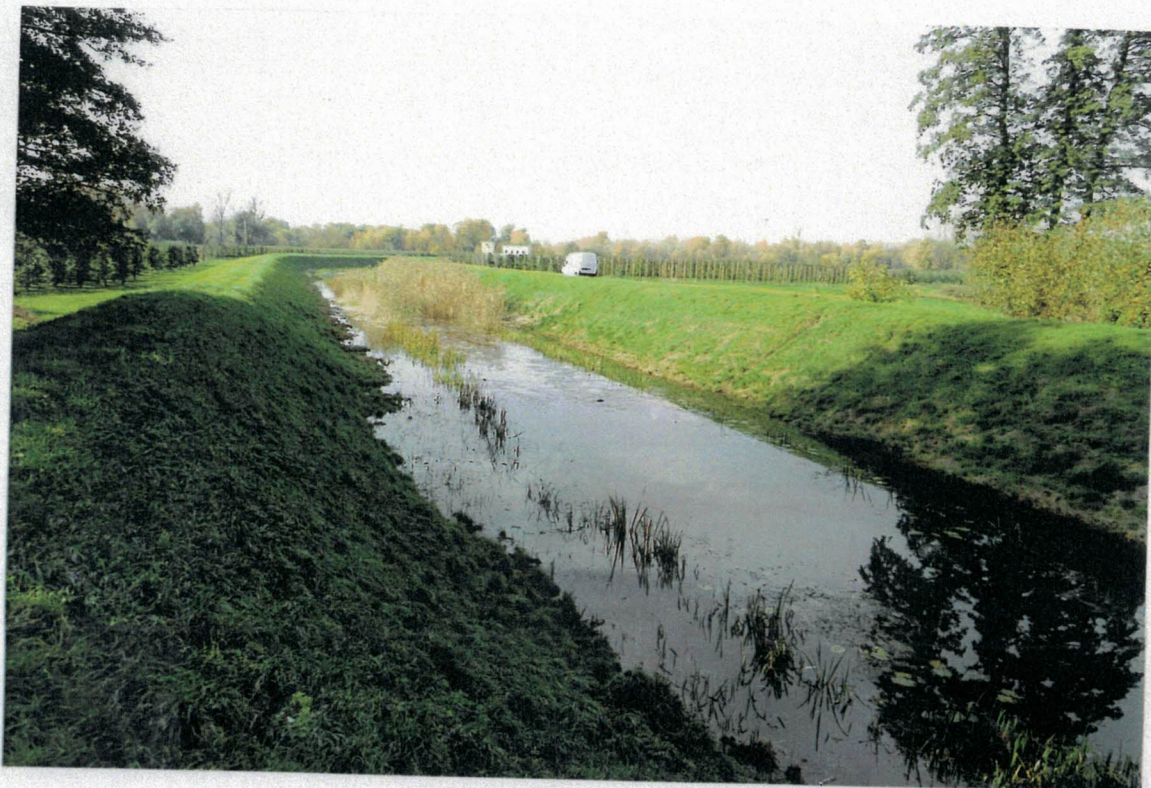
**Fot. 1. Odcinek ogroblowanego Kanalu od J. Piwonińskiego do pompowni.
Na prawej grobli przekrój geotechniczny PII.**

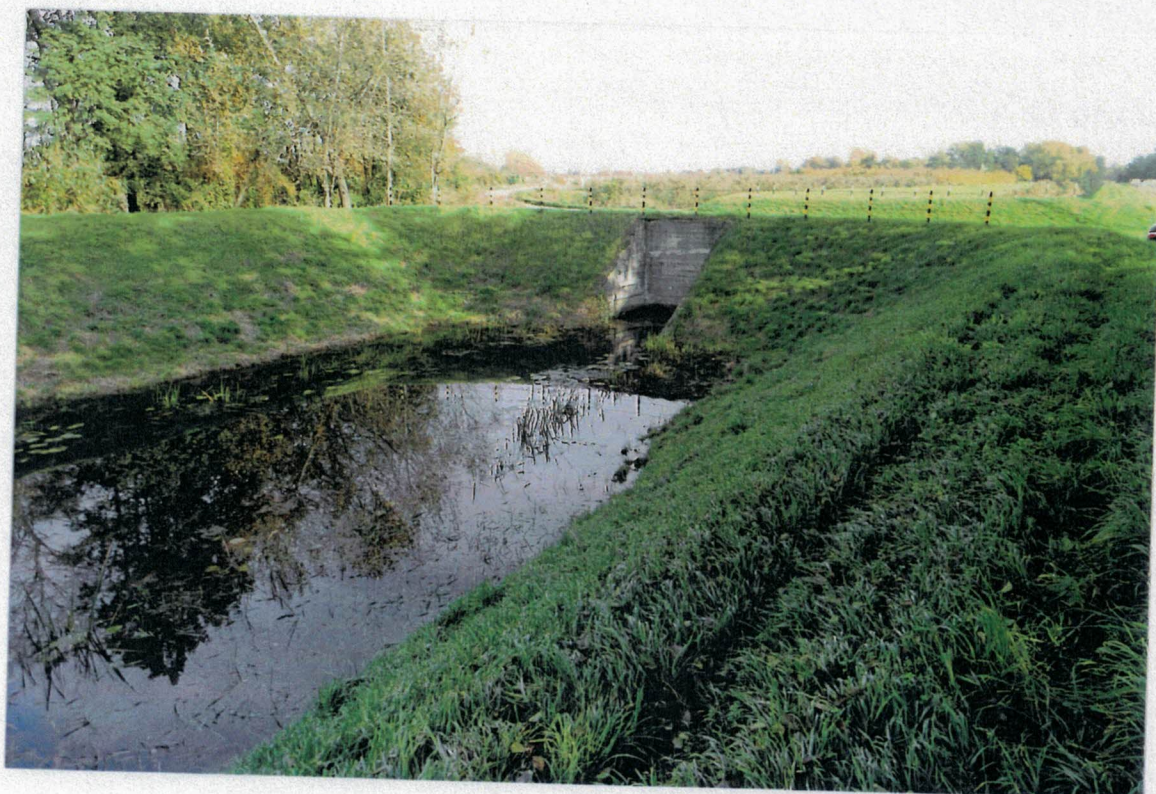
**Fot. 2. Przepust pod drogą Sobienie – Wysoczyn.
Na lewej grobli przekrój geotechniczny PIII.**

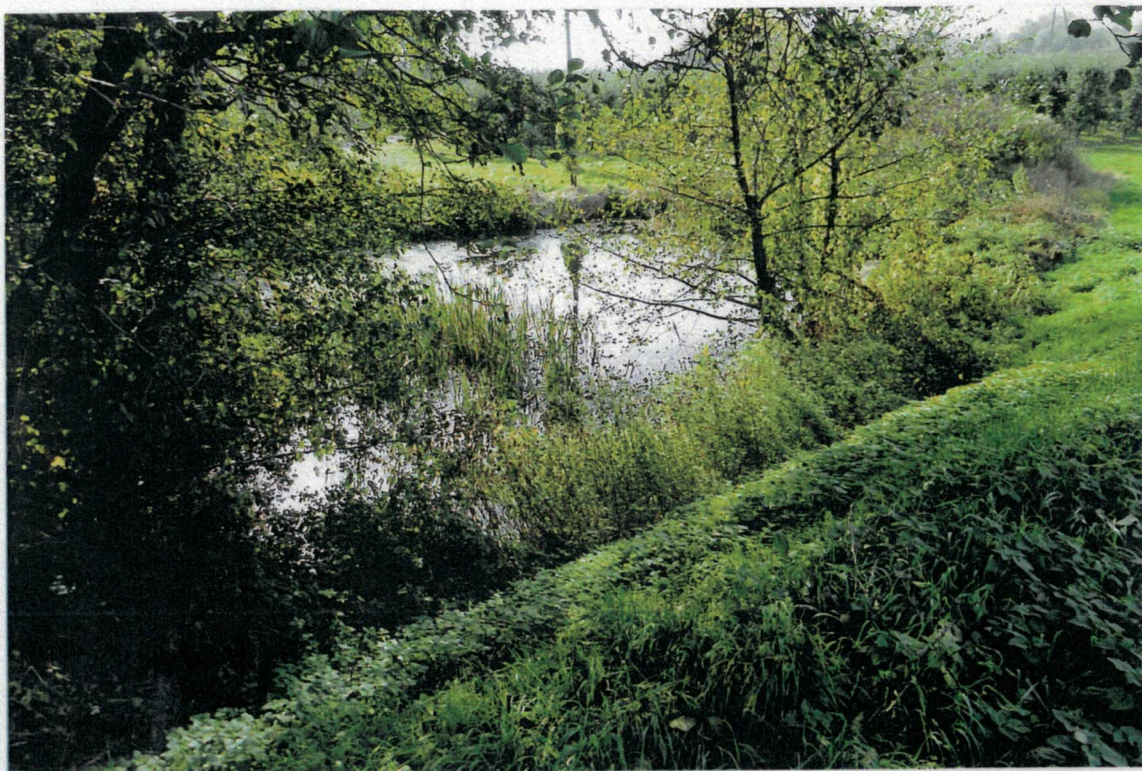
**Fot. 3. Niezabudowane zadolenie (starorzecze) w km 1+700
na zawalu przy wale lewym (PIII).**

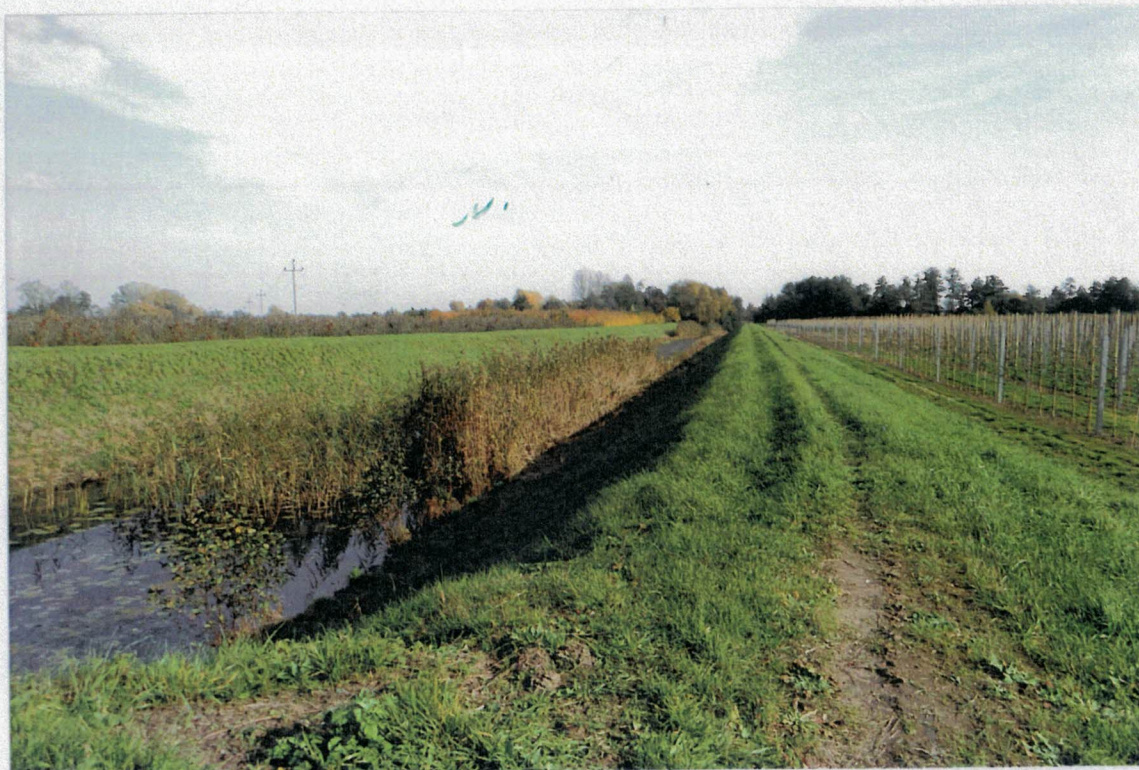
**Fot. 4. Odcinek ogroblowanego Kanału od drogi
Sobienie – Wysoczyn do J. Piwonińskiego.**

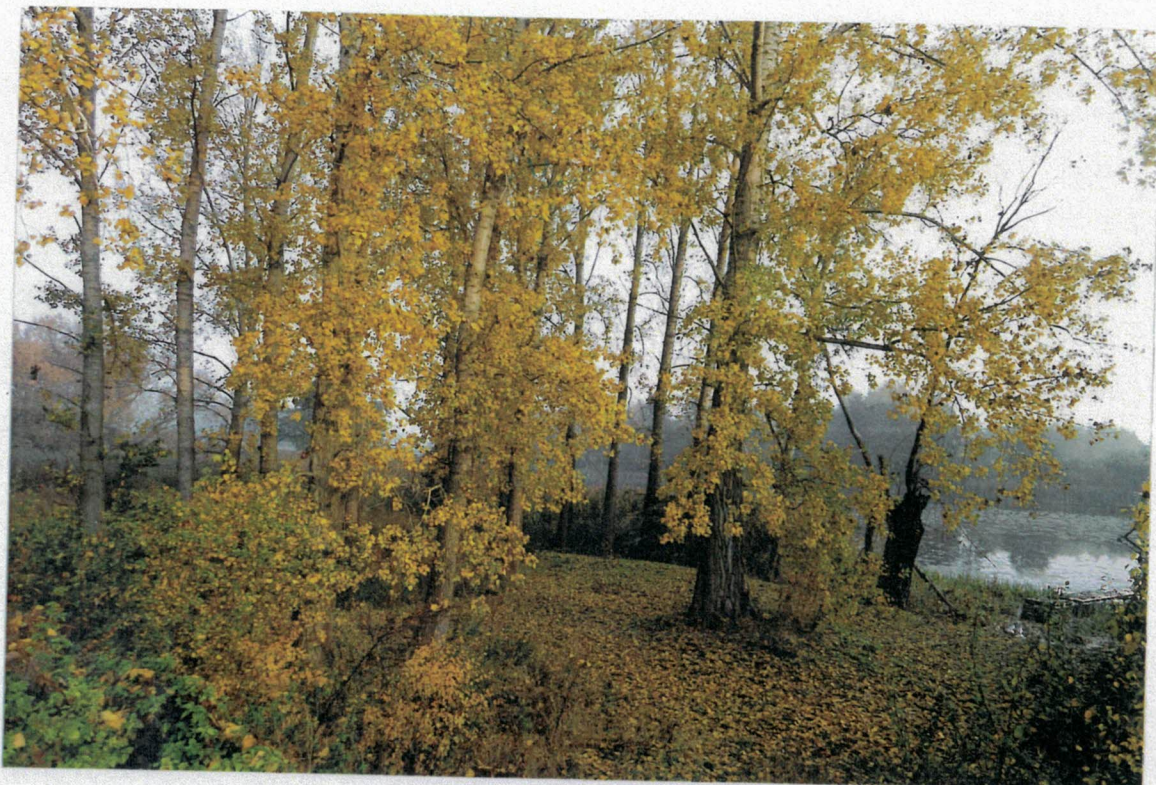
Przekrój poprzeczny nasypu jest dość regularny: szerokość korony około 2,0 m, wysokość około 1,3 m. Rzędne korony zawierają się w granicach 95.33 – 95.90 m n.p.m.. Niweleta korony wyrównana, ale występują lokalne obniżenia 20 – 30 cm. W kilku miejscach rolnicy zrobili dla potrzeb gospodarczych przejazdy przez wał, obniżając koronę o 70 – 80 cm. Przejazdy są nieumocnione. Skarpy i korona porośnięte są gęsto krzewami jeżyny, głogu, wikliny. Rosną również pojedyncze młode drzewa.

Stan wału na tym odcinku należy ocenić jako zły. Należy jednak zwrócić uwagę, że maksymalny stan wody w Jeziorze Piwonińskim w przypadku pracy pompowni to 94.40 m n.p.m., a wymagana min wysokość wału to 94,70 m n.p.m..

**Fot. 5. Drzewa rosnące na i przy korpucie wału lewego.
PXII, km 2+500.**

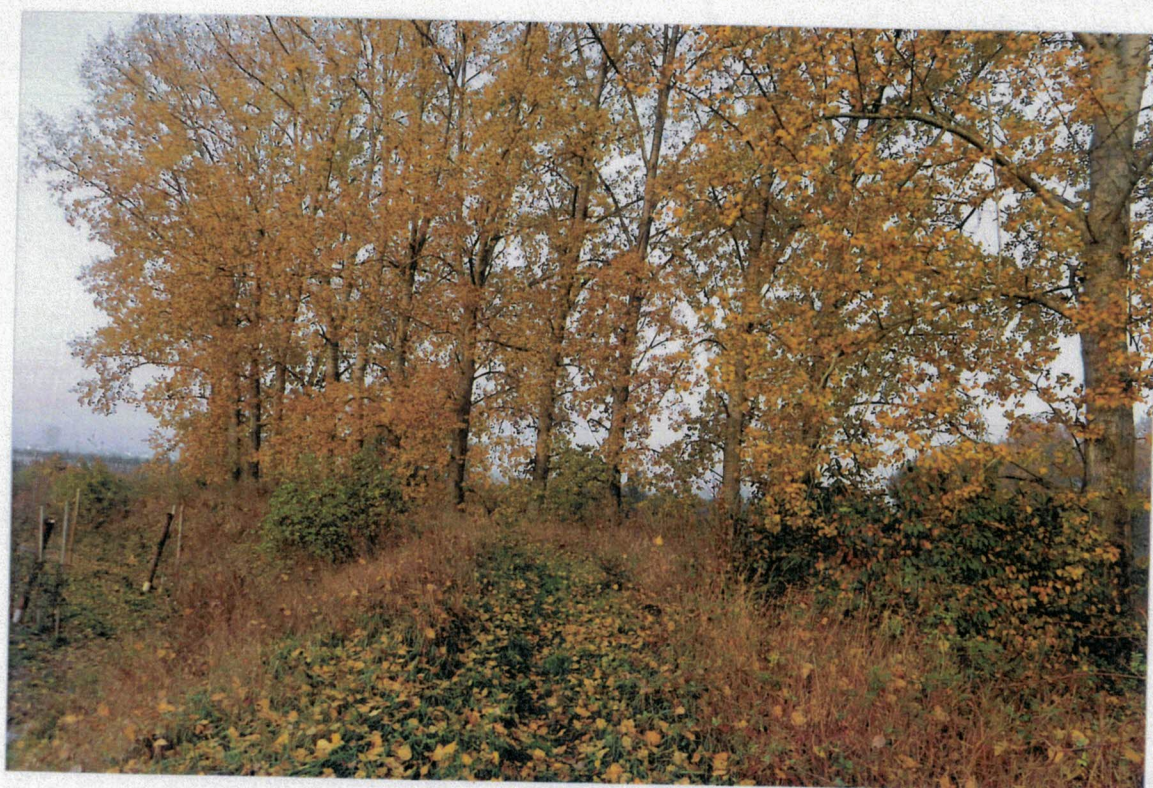
Przekrój poprzeczny nasypu bardzo nieregularny. Szerokość korony 1,5 – 2,5 m, nachylenie skarp 1:1 – 1:1,5, wysokość 1,0 – 1,5 m. Rzędna korony zawiera się w granicach 95.10 – 95,90 m n.p.m.. Niweleta korony nieregularna. Tu również rolnicy wykonali kilka przejazdów przez wał. Nasyp wału porośnięty jest krzewami i drzewami.

Stan wału na tym odcinku jest zły.

**Fot. 6. Drzewa rosnące na i przy korpucie wału lewego.
PV, km 3+450.**

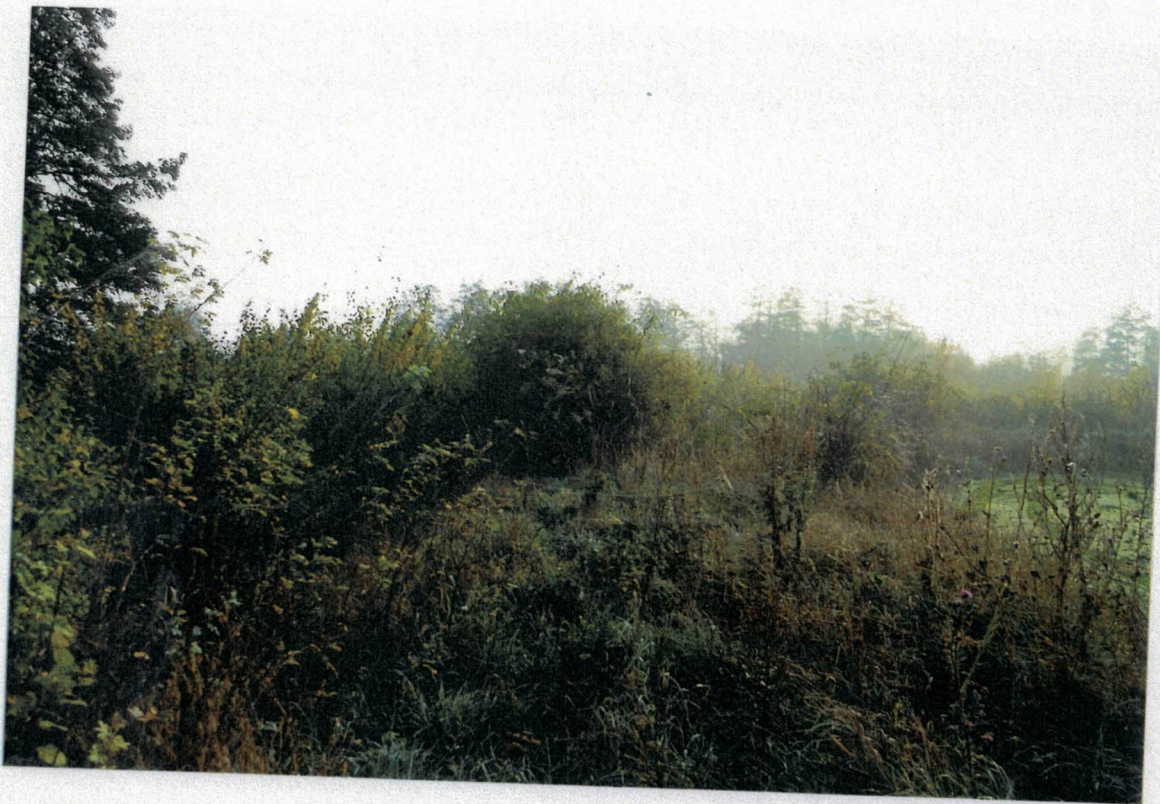
Fot. 7. Krzewy rosnące na wale lewym w km 3+450 ÷ 3+500. (PV)

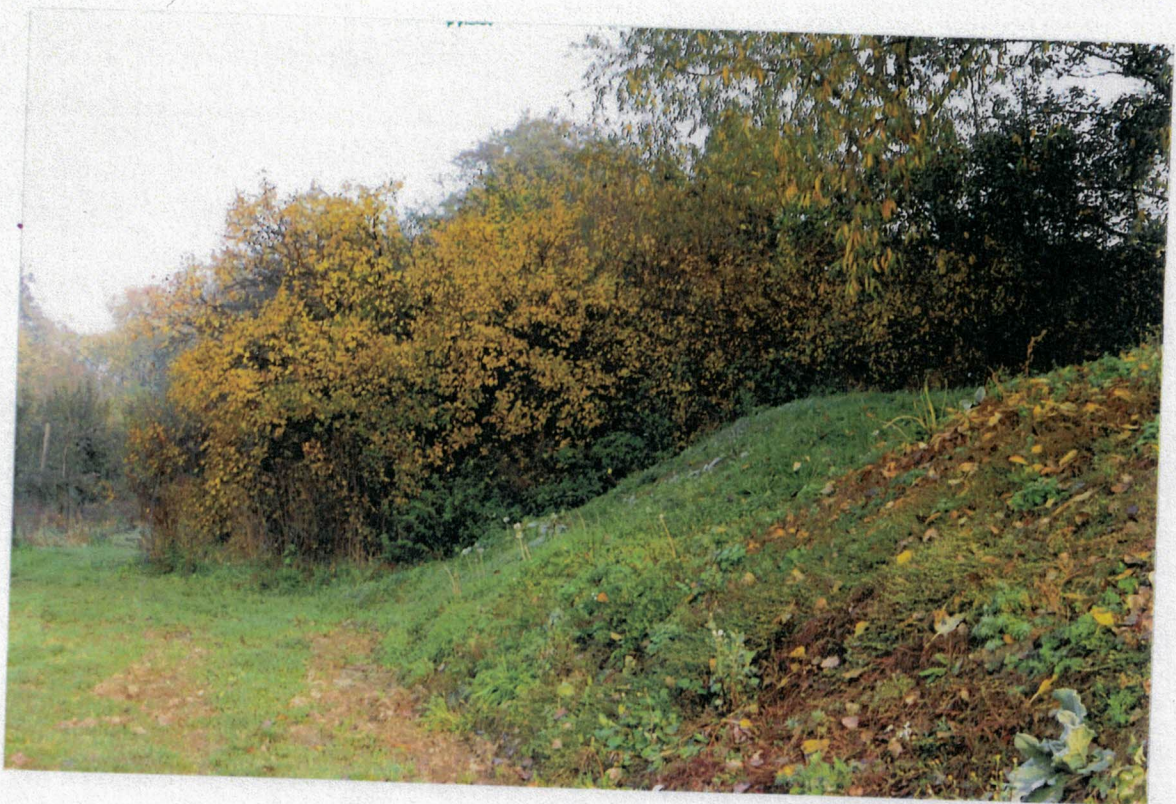
Fot. 8. Krzewy rosnące na wale lewym w rejonie km 4+000. (PVI)

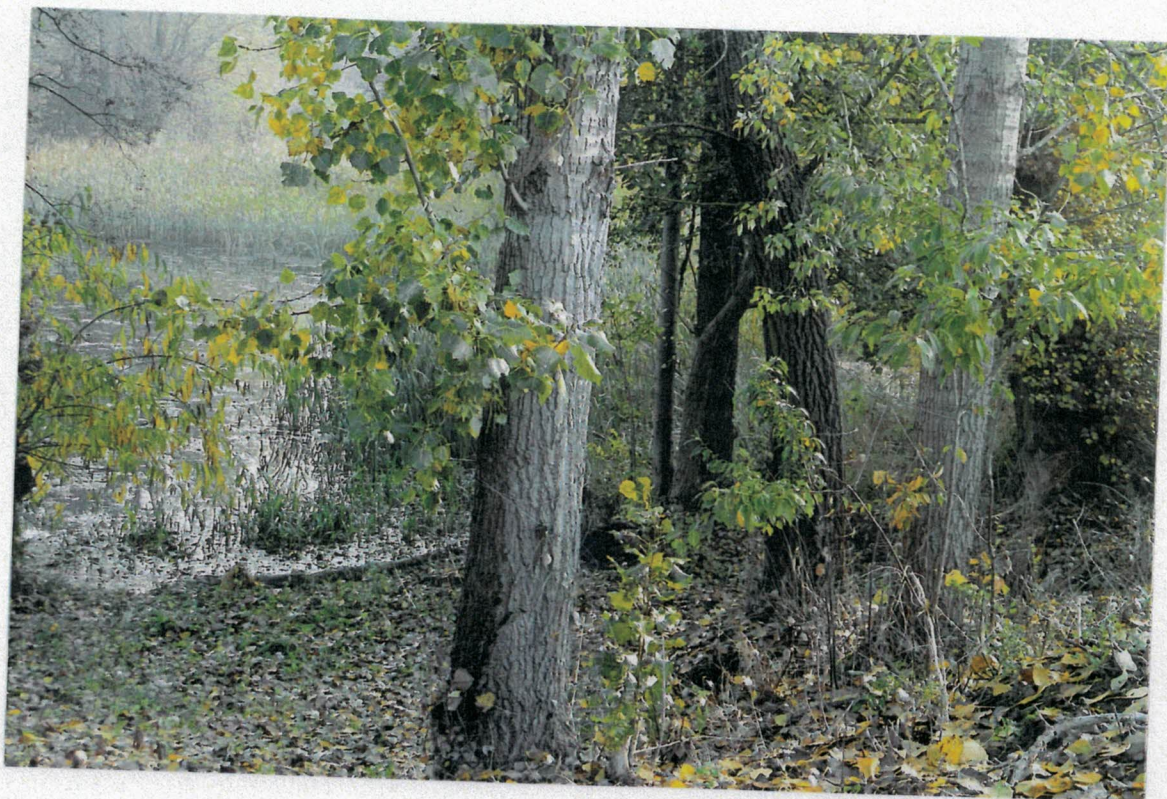
Na tym odcinku wał został przez właścicieli przyległych gruntów praktycznie całkowicie rozebrany. Nasyp został rozplantowany do poziomu około 30 – 50 cm ponad przyległy teren tj. do poziomu zbliżonego do 94.50 – 94.70 m n.p.m. (wymagana wysokość wału).

**Fot. 9. Krzewy rosnące przy wale lewym w międzywale w rejonie km 5+000.
(PVII) – wał lewy**

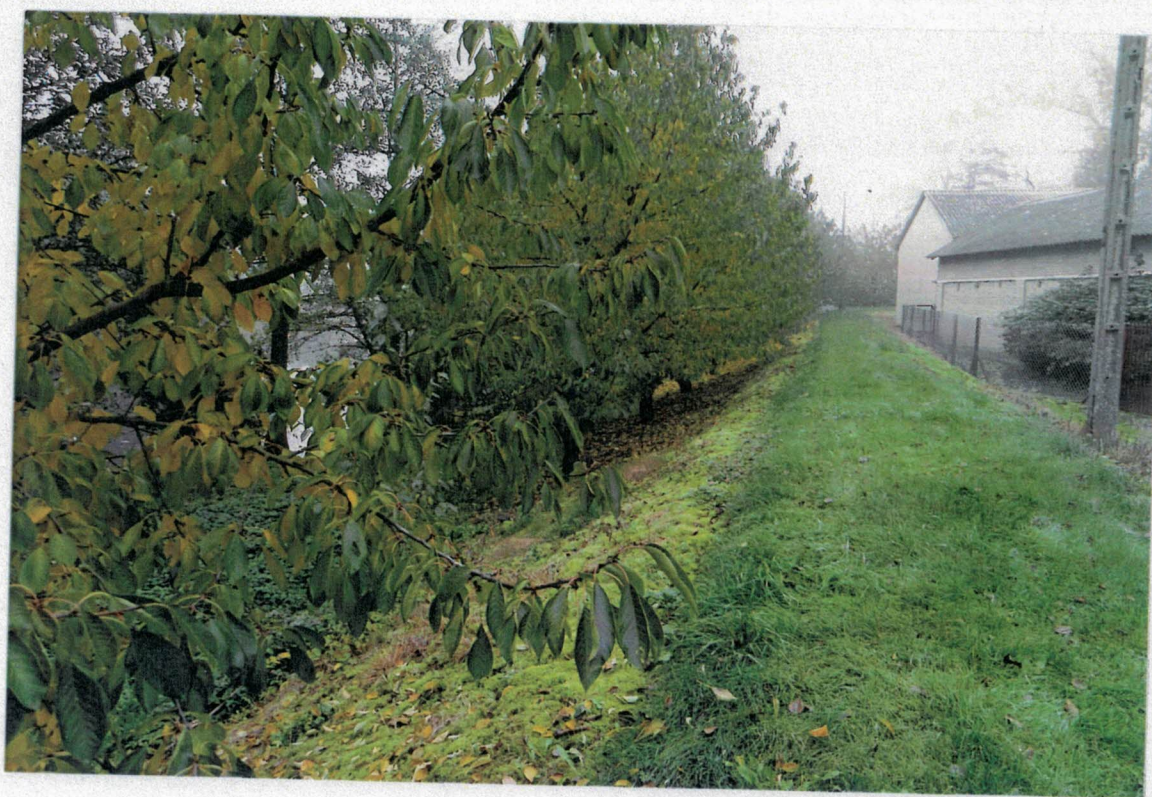
Przekrój poprzeczny wału jest regularny. Szerokość korony wynosi około 3,0 m, nachylenie skarp 1:1,5. Rzędna korony jest w granicach 96.40 – 95.20 m n.p.m. W kilku miejscach widoczne są obniżenia wału wykonane do ułatwienia przejazdu przez wał. Korpus wału lokalnie zakrzaczony i porośnięty krzewami.

Fot. 10. Wał prawy PVIII, km 2+750. Szpaler drzew na skarpie odwodnej wału.

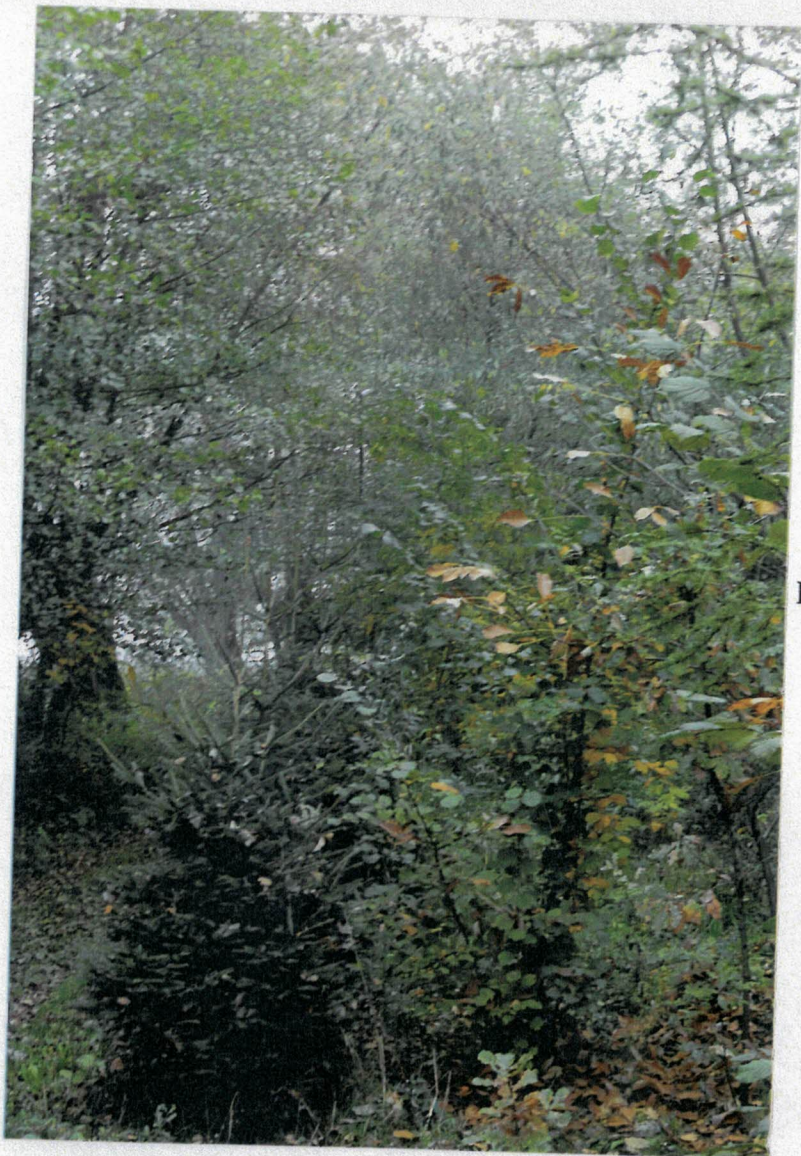
**Fot. 11. Wał prawy.
PIX km 1+850.
Zarośnięty drzewami
i krzewami korpus wału.**

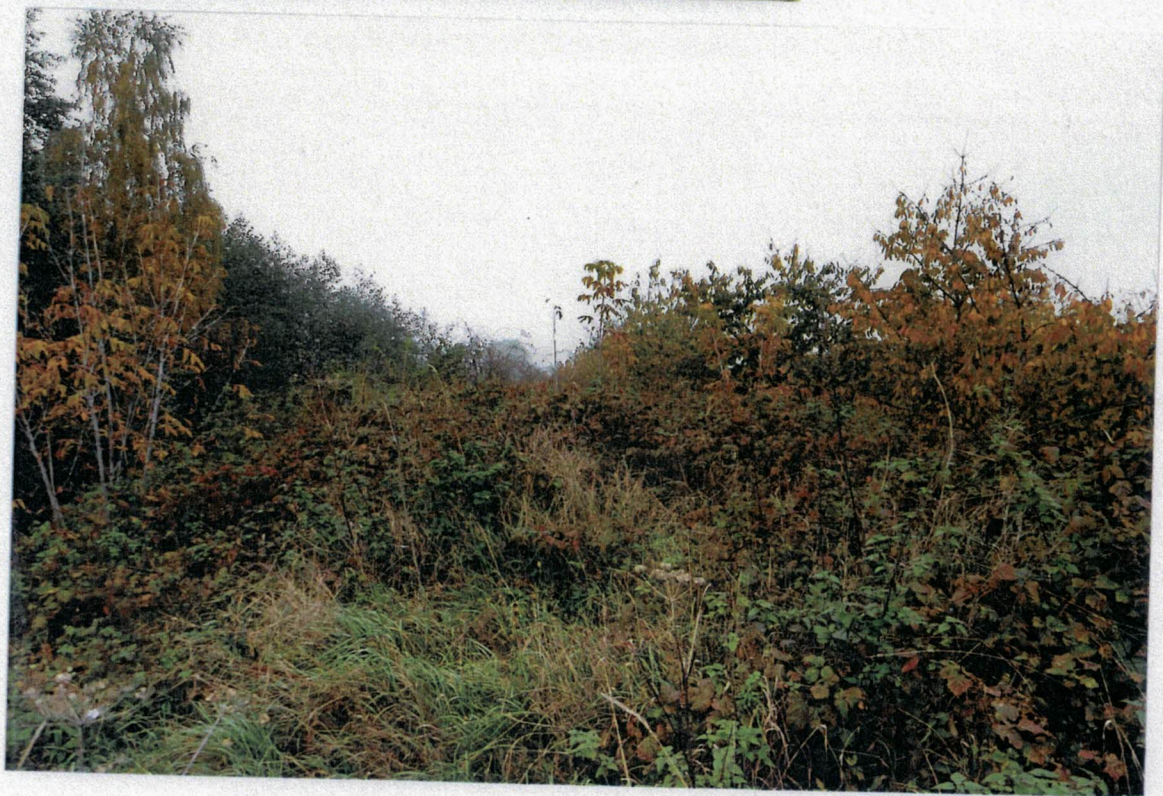
Przekrój poprzeczny wału jest dość regularny. Szerokość korony około 3,0 m, nachylenie skarp 1:2 i 1:1,5, wysokość 1,5 – 2,5 m. Rzędna korony zawiera się w granicach 95.65 do 96.28 m n.p.m. a więc powyżej rzędnej wymaganej – 94.70 m n.p.m. Korpus wału lokalnie zakrzaczony i porośnięty drzewami.

Fot. 12. Wał prawy. PX km 0+800. Zarośnięty korpus wału.

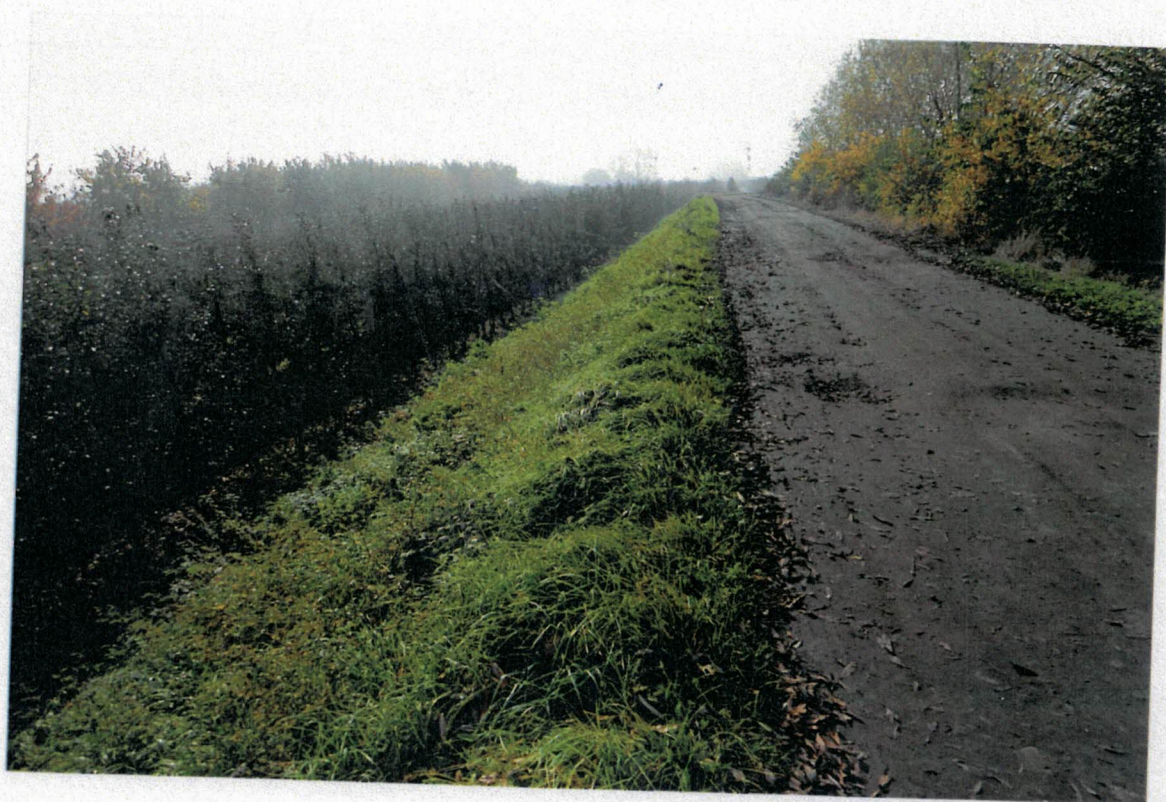
Fot. 13. Wal prawy. PXI km 0+200. Droga na koronie wału.
