Regionalny Zarząd Gospodarki Wodnej w Warszawie

Inspektorat we Włocławku

MONITORING MIGRACJI RYB PRZEZ PRZEPLAWKĘ NA STOPNIU WODNYM WE WŁOCLAWKU W OKRESIE OD 01 LIPCA 2015 DO 31 GRUDNIA 2015.

Włocławek dn.31/12/2015

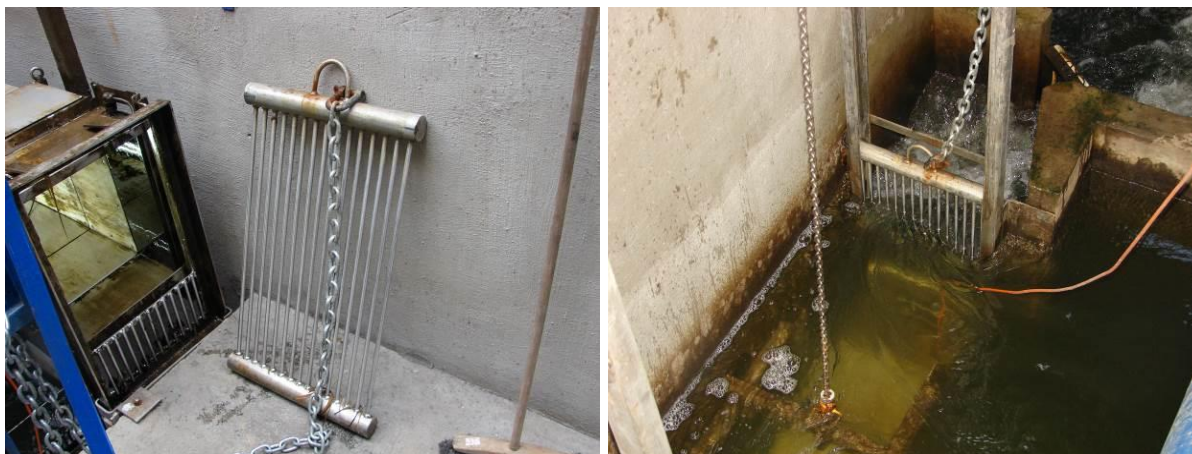
W związku ze stwierdzonym częstym gromadzeniem się nieczystości w przepławce na kracie poniżej skanera (fot. nr 1,2), zwłaszcza przy długotrwałych,

silnych wiatrach wiejących z kierunków wschodnich czyli po osi zbiornika i kumulowaniem nieczystości roślin naczyniowych i zasysaniem ich przez przepławkę, co w konsekwencji powoduje natychmiastowe podpiętrzanie się poziomu wody w komorze skanera o około 20-25 cm, wprowadzono obowiązek czyszczenia kraty skanera przez obsługę śluzy i jazu. Czyszczenie kraty skanera, dokonywane jest dwukrotnie w ciągu doby tj. o godzinie 09:00 i 21:00. Takie działanie wyeliminowało problem całkowicie.

Fot. 1,2-Krata poniżej skanera

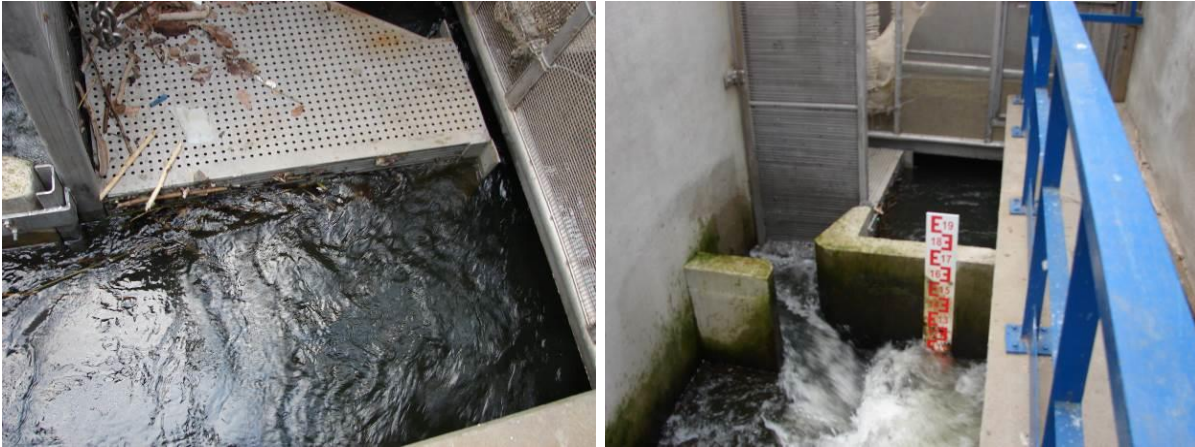
Kolejnym newralgicznym elementem wyposażenia przepławki jest kosz naprowadzający do pułapki dla ryb, który znajduje się w komorze nr 60 (fot. nr 3,4). Jest to pierwsza komora za wlotem wody do przepławki od wody górnej (dalej nazywana W.G.). Kosz naprowadzający, jest na stałe zanurzony w wodzie i nie jest demontowany. Posiada kratownicę na której osadzają się muszle, patyki, gałęzie, folie itd. Czyszczenie kosza nie jest możliwe bez zamknięcia przepływu wody w przepławce jednak aby nie zaburzać migracji ryb przez przepławkę, opracowano w toku eksploatacji odpowiednią procedurę. Polega ona na zamknięciu wlotu wody w komorze nr 60 i równomiernym otwieraniu wlotu wody przez drugą zasuwę zlokalizowaną w komorze nr 56, tak aby w czasie oczyszczenia kosza poziom wody w komorach poniżej drugiego wlotu wody do przepławki, utrzymywał się na poziomie min. 50 cm. Po zakończeniu procedury czyszczenia kosza naprowadzającego do pułapki dla ryb czyli zazwyczaj po okresie ok 1-2 godzin, zamykany jest dodatkowy otwór w komorze nr 56 i równocześnie otwierana jest zasuwa przy głównym otworze wyjściowym w komorze nr 60.

Fot.3,4- Krata/kosz naprowadzający do pułapki dla ryb.

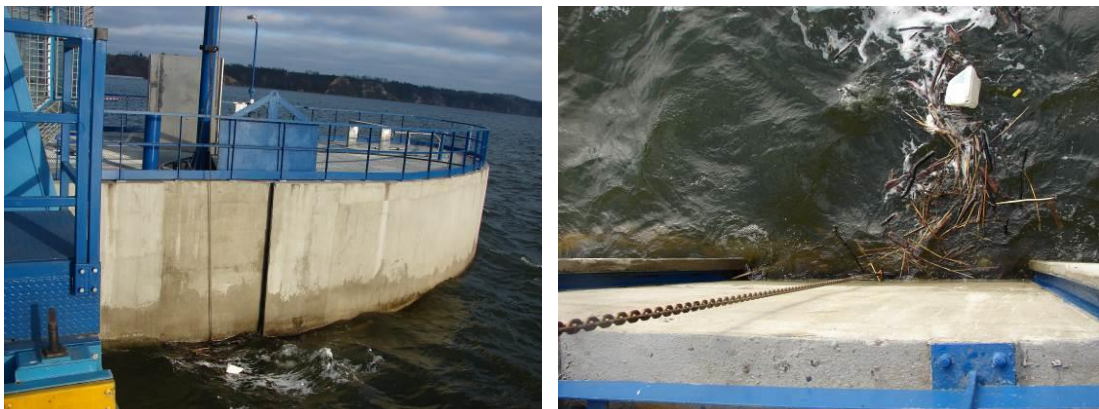
Rurociąg wabiący posiada średnicę \varnothing 800 mm i występuje w nim przepływ wody 3 m³/s, wytwarza się zatem duży uciąg na kracie wlotowej od W.G. i bardzo szybko gromadzą się zanieczyszczenia złożone z gałęzi, patyków oraz zanieczyszczeń pochodzenia antropogenicznego (butelki PET) (fot. nr 5,6). Zachodzi to zwłaszcza przy niskich przepływach (poniżej 500 m³/s), gdyż uciąg elektrowni jest wtedy mniejszy oraz wtedy, gdy na elektrowni pracują turbozespoły nr 5 i 6. Taka praca elektrowni powoduje, że zanieczyszczenia są ściągane w okolice wlotu do rurociągu wabiącego. Oba w/w niekorzystne czynniki występowały często w ostatnim półroczu. Można zakładać, że pod tym względem był to okres wyjątkowy i rzadko będzie powtarzał się w przyszłości.

Fot. 5,6- Wlot wody do rurociągu wabiącego i kumulujące się przed nim zanieczyszczenia

Procedura oczyszczania wlotu rurociągu wabiącego, polega na zamknięciu zaworu na rurociągu poniżej kraty, przez co zanika przepływ wody w rurociągu. Powoduje to, że zanieczyszczenia są zabierane przez uciąg wody na kraty elektrowni a tam zbierane są przez czyszczarkę i przekazane do utylizacji.

Skuteczność procesu samooczyszczania się kraty wlotu do rurociągu wabiącego, uzależniona jest od aktualnego przepływu w rzece. Proces ten wydłuża się w czasie przy niskich przepływach (poniżej 500 m³/s). W takiej sytuacji może trwać nawet 2 doby i nie przynieść efektu. Przy przepływach powyżej 1000 m³/s czas potrzebny na oczyszczenie skraca się i trwa wtedy kilka godzin (zazwyczaj 2-3h). W związku z niskimi przepływami w ciągu ostatniego półrocza proces oczyszczania wlotu rurociągu wabiącego trwał zazwyczaj 2-3 doby.

Na koniec procesu oczyszczania krata jest wyciągana na żurawiku i usuwane są zanieczyszczenia, które utkwily pomiędzy żerdziami kraty. Po opuszczeniu kraty na miejsce należy odczekać kilka - kilkanaście godzin aby zanieczyszczenia z przedpola wlotu rurociągu wabiącego przeniosły się na kraty elektrowni. Natychmiastowe otwarcie rurociągu wabiącego mogłoby doprowadzić do zassania ich ponownie na kraty rurociągu.

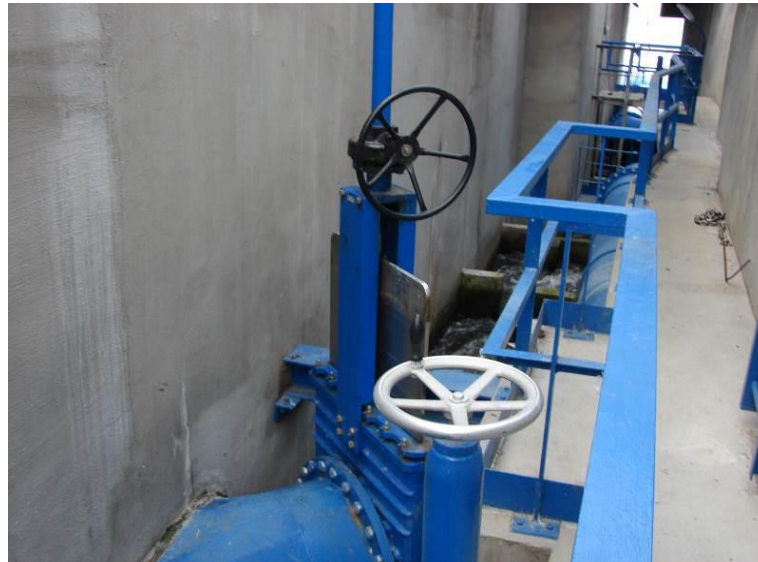
Fot.7- Zasuwa zamykająca rurociąg wabiący.

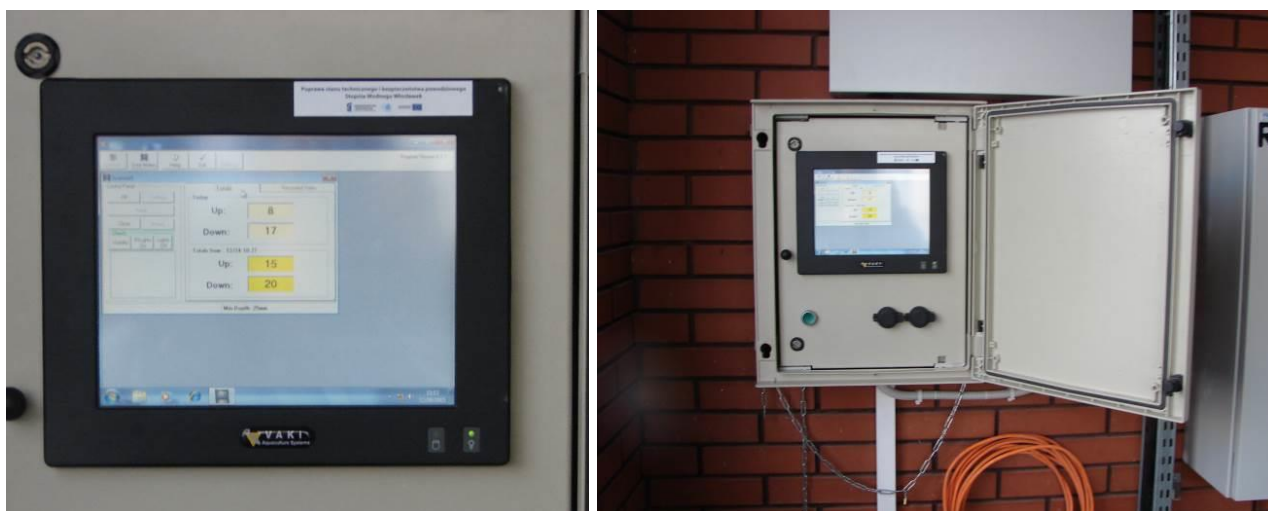
Raport z monitoringu IRŚ, który poprzedzał monitoring prowadzony przez Nadzór Wodny we Włocławku wskazywał na znaczący problem, jakim były przerwy w pracy skanera przeplawki oraz wyłączenia z eksploatacji przeplawki a w konsekwencji braki w monitoringu migracji ryb. Wg. szacunków IRŚ problem ten dotyczył około 42 % czasu monitoringu. W związku z powyższym, w czasie prowadzenia monitoringu przez Nadzór Wodny we Włocławku priorytetem była próba rozwiązania tego problemu. Po konsultacjach przeprowadzonych z informatykiem Inspektoratu RZGW we Włocławku, jako prawdopodobną przyczynę częstych wyłączeń skanera a w konsekwencji braku zapisu ryb na skanerze, wytypowano zainstalowane oprogramowanie (TeamViewer), służące do zdalnej obsługi komputera przeplawki oraz modem internetowy (fot. nr 8,9). Powyższe urządzenie i oprogramowanie zostało zdemontowane i odinstalowane w pierwszych dniach lipca 2015. Takie działanie rozwiązało problem. Straty w zapisie danych wynikające z nierejestrującego skanera z powodu jego samoistnego wyłączenia w okresie od 01/07/2015 do 31/12/2015 wyniosły około 15 dób tj. około 8 % czasu.

Fot. 8,9- Komputer obsługujący pracę skanera znajdujący się w budce sterowniczej jazu nr 10.

Przerwy w pracy komputera wynikały z chwilowego braku zasilania spowodowanego przetężeniami na elektrowni wodnej lub awariami elektrycznymi, takimi jak zwarcia lub wybite bezpieczników. Anomalie te były jak najszybciej identyfikowane, weryfikowane, dokonywano odpowiednich napraw w celu przywrócenia sprawności urządzeniom monitorującym.

Dalszym krokiem w celu zmniejszenia rozmiarów problemu utraty danych z monitoringu powinno być podłączenie do komputera przepławki urządzenia podtrzymującego UPS. Urządzenie UPS powinno posiadać pojemność, która zagwarantowałaby podtrzymanie pracy komputera przez około 3-4 godziny.

Obecnie nawet krótkotrwały zanik napięcia powoduje wyłączenie się komputera a po przywróceniu zasilania komputer automatycznie załącza się. Nie włącza się jednak automatycznie oprogramowanie skanera i konieczna jest do tego manualna interwencja obsługi. Gdy taka awaria ma miejsce w czasie dni wolnych np. w weekend lub w okresie świątecznym, tworzy się luka w zapisie danych w wymiarze 2-3 dób. Zainstalowanie urządzenia UPS zminimalizowało by ryzyko utraty danych, gdyż krótkotrwałe zaniki napięcia nie powodowałyby wyłączenia się komputera.

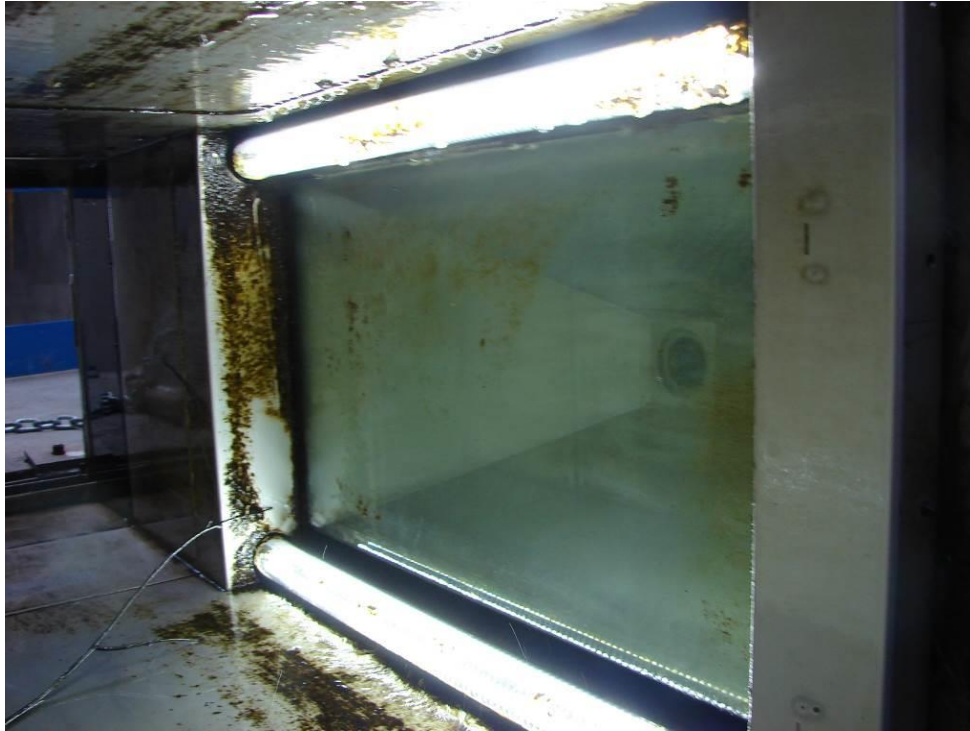
Należy zaznaczyć, że wewnątrz fototunelu przez który przepływa ryba znajdują się dwie lampy LED, które dają bardzo silne światło. W połączeniu z wysoką temperaturą wody oraz wysoką zawartością w niej związków biogenych, doprowadza to do bardzo

Fot.11- Wnętrze fototunelu z widocznymi lampami LED.

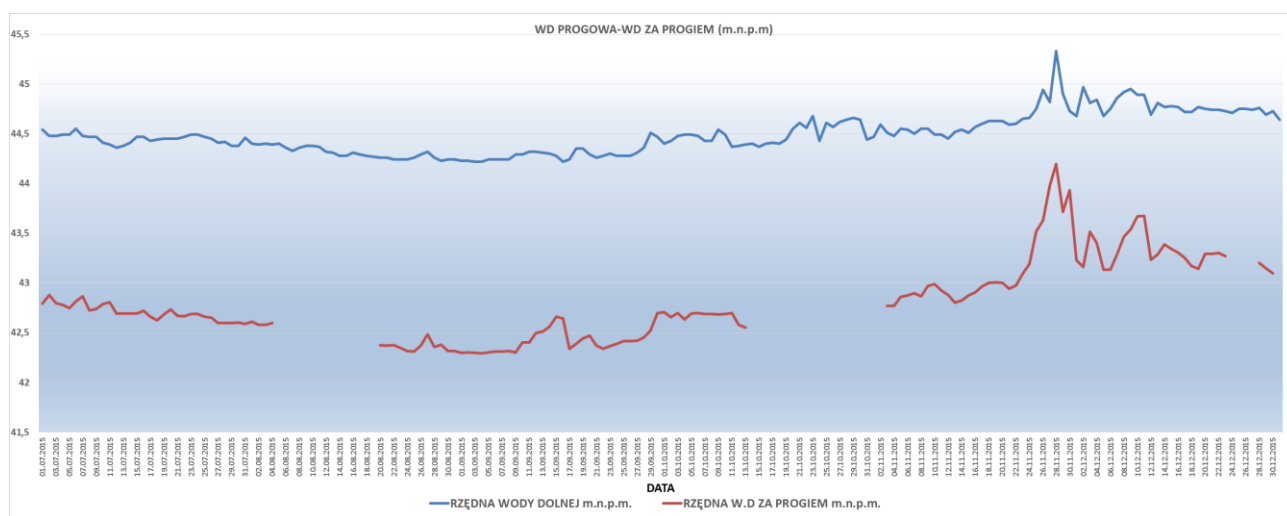
Wyk. nr 2-Wykres obrazujący rzędne wody powyżej i poniżej progu podpiętrzającego (dane- Gospodarowanie wodą na Stopniu Włocławek)

Jak wynika z przedstawionego powyżej wykresu różnica poziomów pomiędzy W.D. progową i „rzeki” poniżej progę, przy niskich przepływach rzędu 200-300 m³/s sięga nawet 2 metrów (wykres nr 2,3).

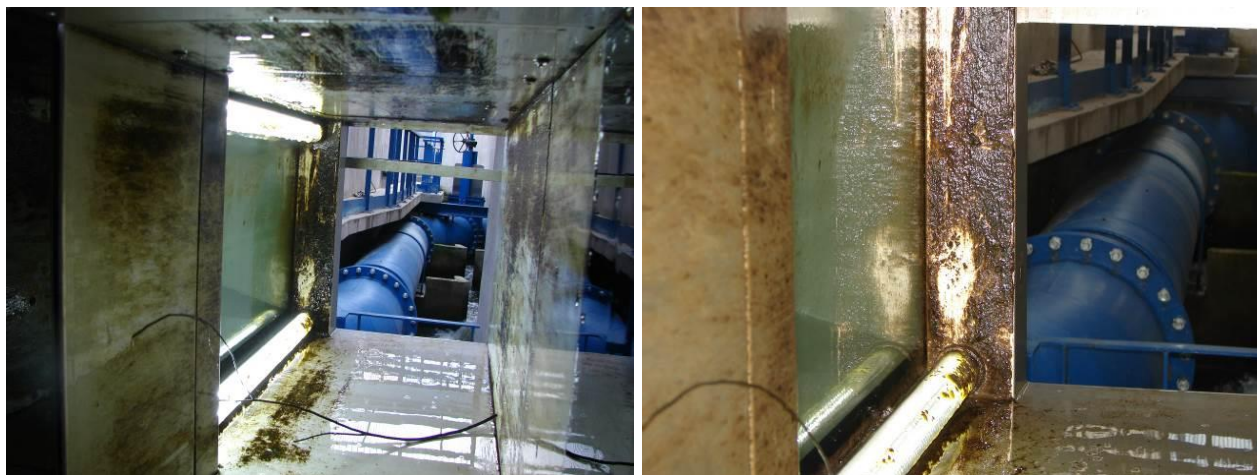
Kolejnym niekorzystnym zjawiskiem, które utrudniało prowadzenie monitoringu ryb a które być może w łatwy i tani sposób da się wyeliminować, było „chowanie się” ryb we wnęce przeznaczonej na lampy LED (fot. nr 17,18). W wielu przypadkach, trocie wpływając do fototunelu wykorzystywały wnękę na lampy LED znajdującą się po prawej stronie fototunelu (patrząc od W.G.). Ponieważ, jest to wnęka o głębokości około 12 centymetrów, zaburza ona przepływ wody przez fototunel. Panuje tam miejscami zerowy lub wsteczny prąd, który pozwala trociom zatrzymać się i w niej „odpocząć” (fot. nr 19). Niestety często pozostają tam przez dłuższy czas i mogą utrudniać lub wręcz uniemożliwiać obserwację ryb przechodzących przez środek fototunelu. Innym negatywnym skutkiem, zaobserwowanym w toku monitoringu jest uderzanie rozprędzonych ryb w górną (od W.G.), pionową ścianę wnęki. W wielu przypadkach ryby różnych gatunków (trocie, certy, brzany), wpływając do fototunelu i płynąc po łuku w lewo (patrząc w strony W.G), gdyż tak kieruje je układ nurtu w fototunelu, uderzają z impetem w ścianę wnęki i zszokowane cofają się poniżej skanera. Musi upłynąć pewien okres czasu, aż ta sama ryba podejmie ponownie próbę przejścia przez skaner. Rozwiązaniem mogła by być, szyba ze szkła hartowanego lub pleksi, która licowała by z krawędziami wnęki, tak aby światło fototunelu miało przekrój prostokąta, bez żadnych wylotów i wnęk. Z pewnością nie byłoby możliwe pełne uszczelnienie i odwodnienie przestrzeni pomiędzy nową szybą/pleksi i lampami LED, w związku z tym, należałoby szybę zamocować na zawiasach w taki sposób aby po otwarciu była możliwość czyszczenia wewnętrznej ściany szyby oraz lamp LED, na których z pewnością porastałyby silnie glony, tak jak ma to miejsce w chwili obecnej. Połowicznym lub tymczasowym

Fot. 17,18- Na zdjęciach widoczna „wnęka” lamp LED w fototunelu skanera, która wymaga zabudowy szybą lub pleksi.

rozwiązaniem mogą być narożniki/skosity/kliny na pionowych ścianach wnęki, które powodowałyby minimalizację negatywnego wpływu wnęk.

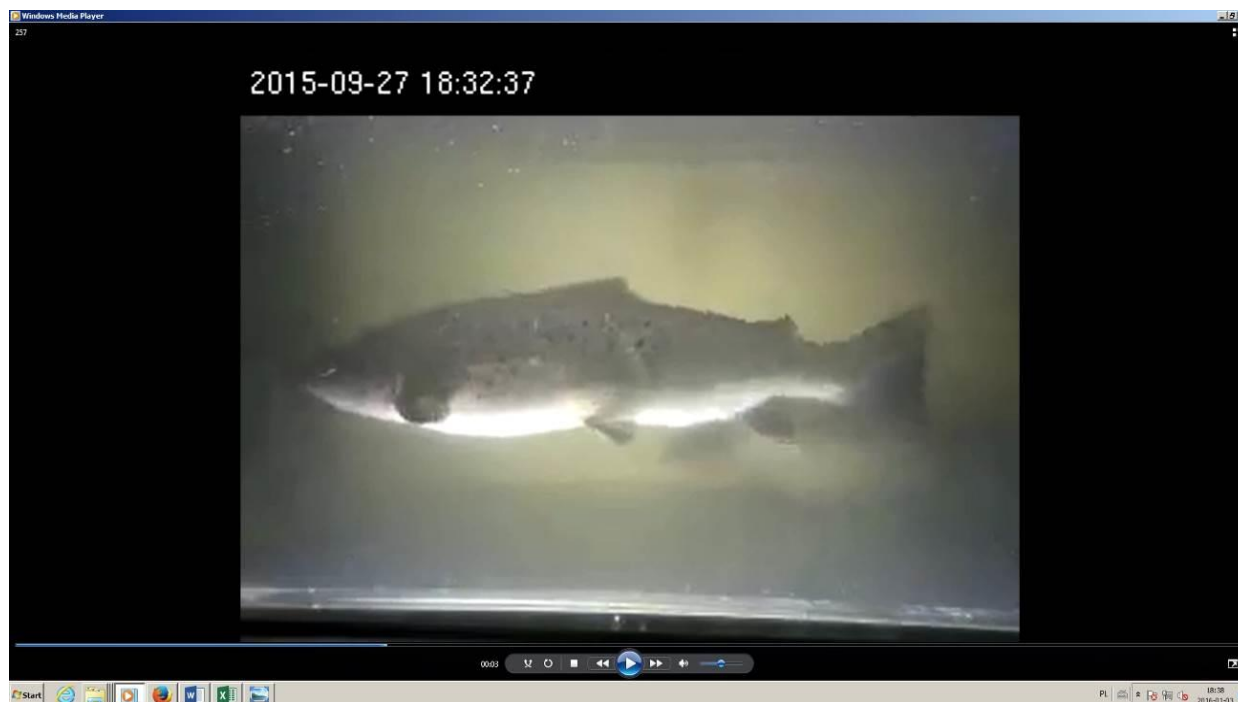
Fot. 19- Zapis z monitoringu. Na pierwszym planie widoczna ryba, która „chowa się” we wnęce na dalszym planie inna ryba, która migruje środkiem fototunelu. Ryba na pierwszym planie utrudnia obserwacją tej w głębi.

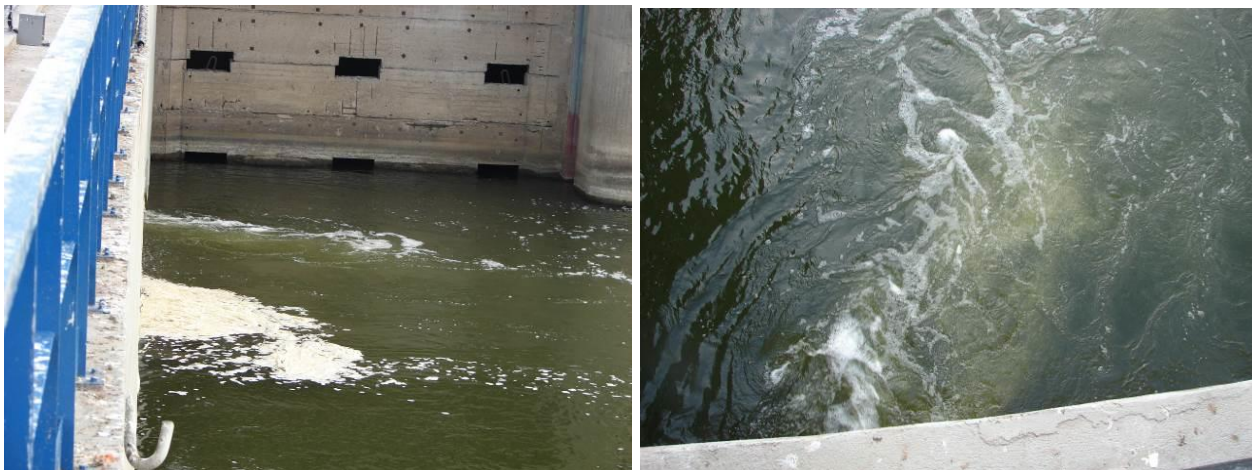
zamkniętym przepływie na rurociągu wabiącym w dniach 22-26 października, to po jego otwarciu, następuje gwałtowny wzrost ilości ryb rejestrowanych w przepławce. Stanowi to dowód jakim ułatwieniem dla migrujących ryb jest rurociąg wabiący i jak ważna jest jego prawidłowa obsługa (fot. nr 23,24).

Fot. 23,24- Wylot wody z rurociągu wabiącego i przepławki

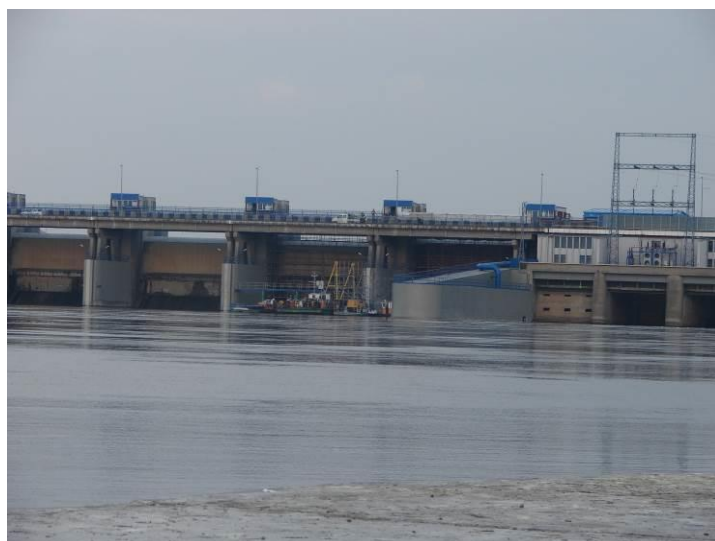
Do połowy listopada 2015 trwały prace związane z remontem Stopnia w ramach projektu „Poprawa stanu technicznego i bezpieczeństwa powodziowego Stopnia Wodnego Włocławek” (fot. 25). Nie można wykluczyć, że związane z tym działania miały wpływ na migrację ryb przez przepławkę. Na wodzie dolnej stacjonowały jednostki Wykonawcy, używane do wykonania reprofilacji, stawiania rusztowań, skuwano w tym czasie beton, wstawiano i wyjmowano zastawki remontowe od W.G. i W.D., prowadzono piaskowanie zasuw i prace antykorozyjne. Prowadzone prace mogły mieć wpływ na migrację ryb a jeżeli miały to był to wpływ z pewnością niekorzystny. Trudno oszacować jednak jego skalę.

Fot. 25 - prowadzone prace pod jazem, tuż przy filarze przepławkowym, na wysokości zasuw nr 10.
