OCENA

STANU TECHNICZNEGO WAŁU JEZIOROWEGO
LEWEGO W KM 0+000 ÷ 5+100
I PRAWEGO W KM 0+000 ÷ 2+850

Zleceniodawca:
Wojewódzki Zarząd Melioracji
i Urządzeń Wodnych
Oddział w Warszawie
Umowa nr 409/WZMiUW/10/2017/W/K
z dnia 05.10.2017

Warszawa, listopad 2017 r.

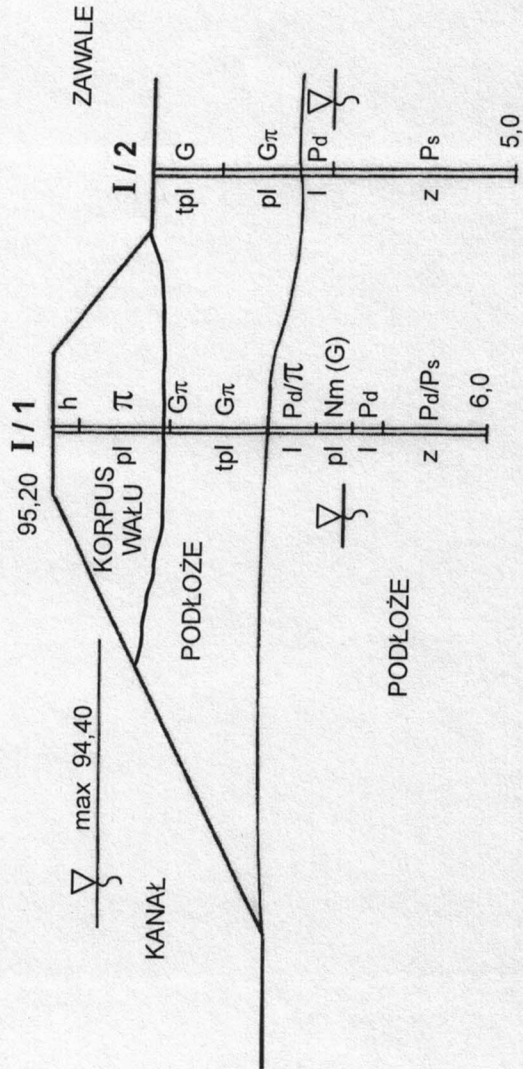
PRZEKRÓJ I
SKALA 1:100
KM 0+550

- a) odcinek obwałowań obejmujący kanał doprowadzający z Jeziora Piwonińskiego do pompowni, rys. 1 – 4 (km 0+450 ÷ 1+950). Obwałowania wykonane są z gruntów miejscowych, pochodzących z wykopu kinety kanału, takich jak piaski drobne, pyły, piaski gliniaste. Lokalnie (przekrój III km 1+550) wbudowano grunty dowieszone z łach wiślanych. Grunty te są w stanie luźnym i średnio zagęszczonym. Stopień zagęszczenia $I_D \approx 0,2 - 0,4$, wskaźnik zagęszczenia $I_S \approx 0,88 - 0,93$. Współczynnik filtracji tych gruntów jest w granicach 0,1 – 2,0 m/d – można przyjąć, że grunty te są stosunkowo mało przepuszczalne. W podłożu występuje około 2,0 m warstwa gruntów madowych, takich jak gliny i gliny pylaste w stanie plastycznym i twardoplastycznym. Poniżej zalegają piaski drobne i średnie. Poziom wody uzależniony jest od stanów w rz. Wiśle i przy wysokich stanach w dnie kanału może występować woda gruntowa pod ciśnieniem, co może skutkować naruszeniem umocnień koryta kanału.

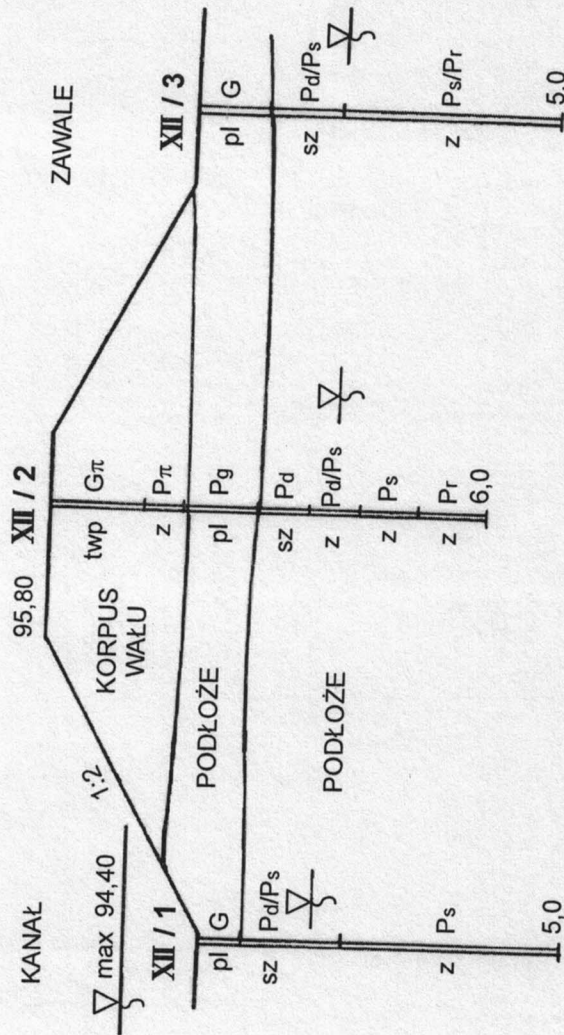
PRZEKRÓJ XII
SKALA 1:100
KM 2+500

- b) odcinek lewostronnych obwałowań ok. km 1+950 ÷ 5+100, rys. 4 – 5. Obwałowania wykonane są na tym odcinku z gruntów spoistych i mało spoistych, takich jak gliny, gliny pylaste, piaski pylaste i gliniaste znajdujące się w stanie średnio zagęszczonym, plastycznym i twardoplastycznym. Zagęszczenie tych gruntów jest w granicach $I_S \approx 0,89 - 0,94$. Współczynnik filtracji jest rzędu 0,1 – 1,0 m/d. Korpus wału jest więc mało przepuszczalny. W podłożu występuje 1,0 – 2,0 m warstwa gruntów madowych, takich jak gliny i piaski gliniaste o współczynniku filtracji rzędu 0,1 – 1,0 m/d. Poziom wody w podłożu uzależniony jest od stanu wody w Jeziorze Piwonińskim.
